TAJEDO Conclusa l'opera di ripristino della chiesa. Benedizione e inaugurazione giovedì 24

# Gioiello d'arte del 1400

## I lavori di restauro e risanamento

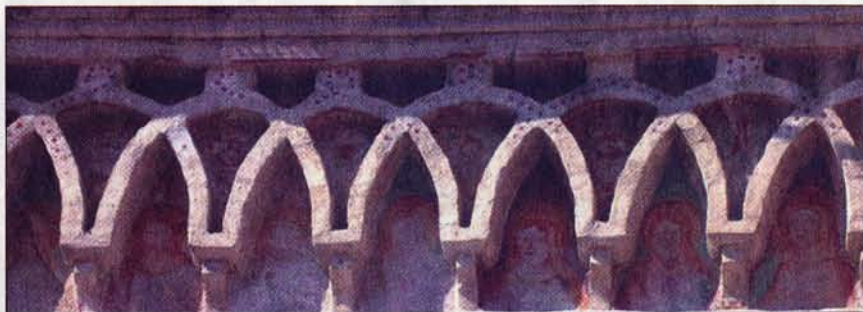
Affreschi presenti negli archetti ciechi lungo i cornicioni esterni della navata

**L**a chiesa parrocchiale "S. Andrea A." ha beneficiato, per il restauro delle decorazioni esterne ad affresco, dell'intervento regionale "una-tantum", tramite la Direzione del Servizio dei Beni Culturali. Inoltre, per il restauro ed il risanamento conservativo dell'edificio di culto, la Parrocchia ha ottenuto un contributo in conto interessi, sempre dalla Regione F.V.G., tramite la Direzione dei Servizi Tecnici.
